# Sulfidförande berg i Nacka

- En översiktlig analys

**Bo Olofsson**

**2024-06-17**

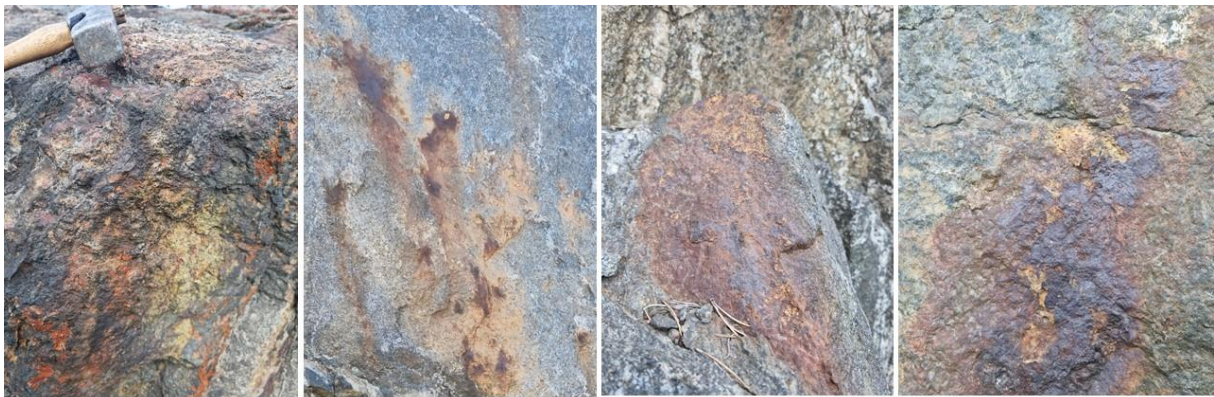
*Figur 4*      *Små partier av sulfidmineral lokalt insprängda i gnejs och amfibolit nära Nacka centrum*

Ofta uppträder sulfidmineralen som insprängda och disseminerade fläckar i berget (**figur 4**). Dessa kan förekomma i alla typer av bergarter även om de är vanligast förekommande i skiffergnejserna

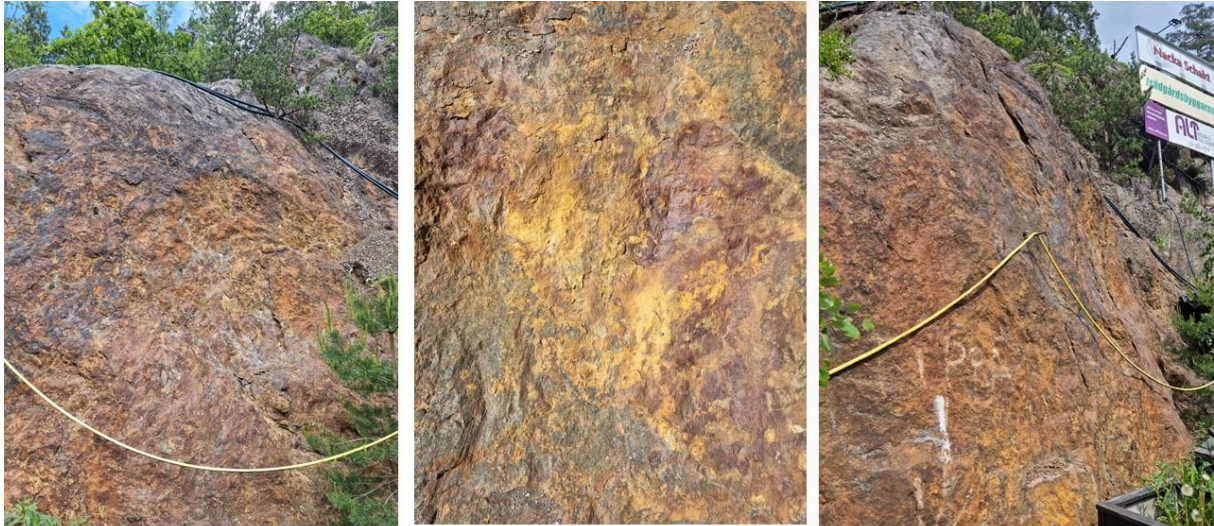
*Figur 5 Större bergpartier längs Saltsjöbadsvägen med starkt vittrad berggrund med såväl glimmer som sulfidmineral*

I vissa fall påträffas dock partier där större delen av berget är sulfidförande, **figur 5**.

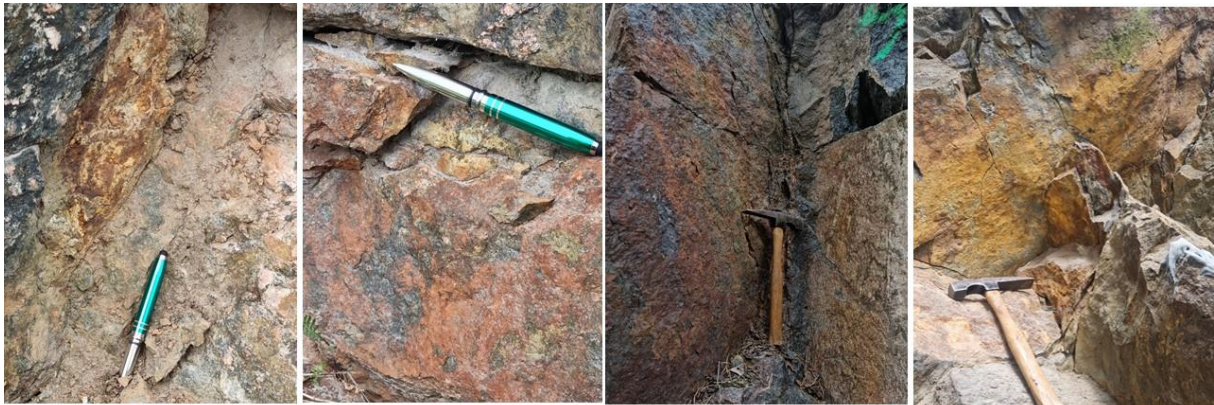
*Figur 6 Förekomst av sulfidmineral på sprickytor vid Tattby, Nacka,*

Sulfidmineral förekommer ofta tillsammans med biotit, klorit och ibland grafit på sprickytor och kan då vara vittrade även inne i bergmassan om det förekommit vattenflöde längs sprickytan, **figur 6**.
