## Kväve, sulfid och vattenproblematik

### Beställare: Saltsjö-Duvnäs Fastighetsägareförening

Upprättad av: Eva Rönnberg/eva.ronnberg@geoveta.se och  
Nina Rantakokko/nina.rantakokko@geoveta.se

Datum: 2024-06-24

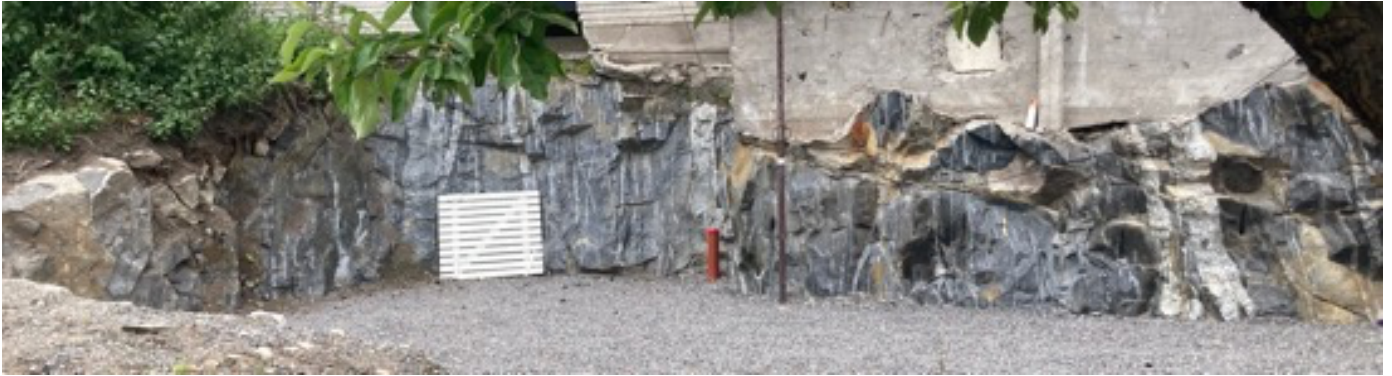
Visar en gnejs från närliggande Fogdevägen, tillhandahållen av M Lindström. De mörka partierna är sannolikt sulfidförande och är svåra att sortera ut från de ljusare.

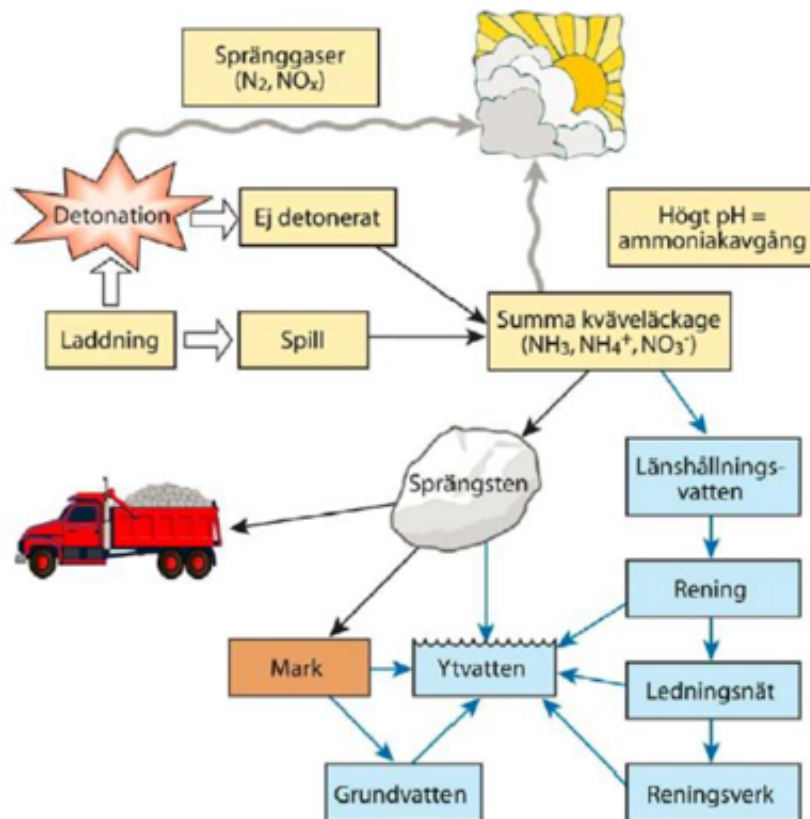
Figur 2 principskiss för möjliga läckagevägar för kväve (Tilly et al 2006)

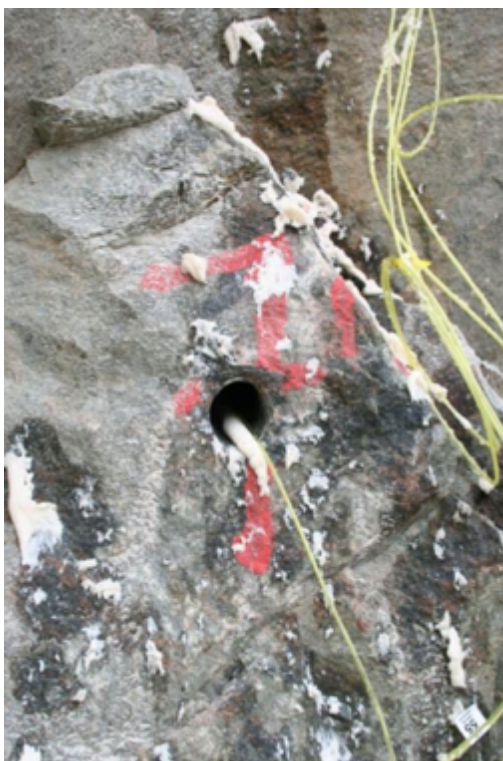
**Figur 3** visar bild på ett laddat borrhål inför sprängning. Det vita som syns på berget är spill från sprängmedlet.

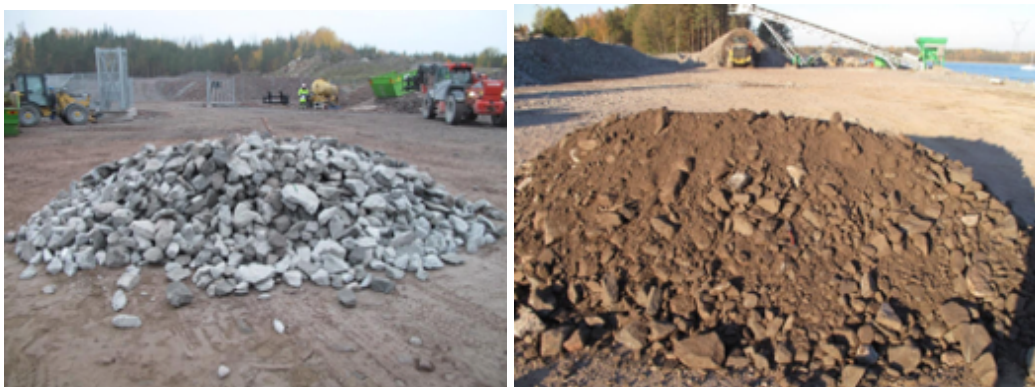
**Figur 4** visar losshållet berg med olika hög halt partiklar

Kväve finns i olika former och kan bindas till partiklar. I utgående berg så finns mest i finmaterialet. Figur 4 visas utgående berg med olika hög halt partiklar.

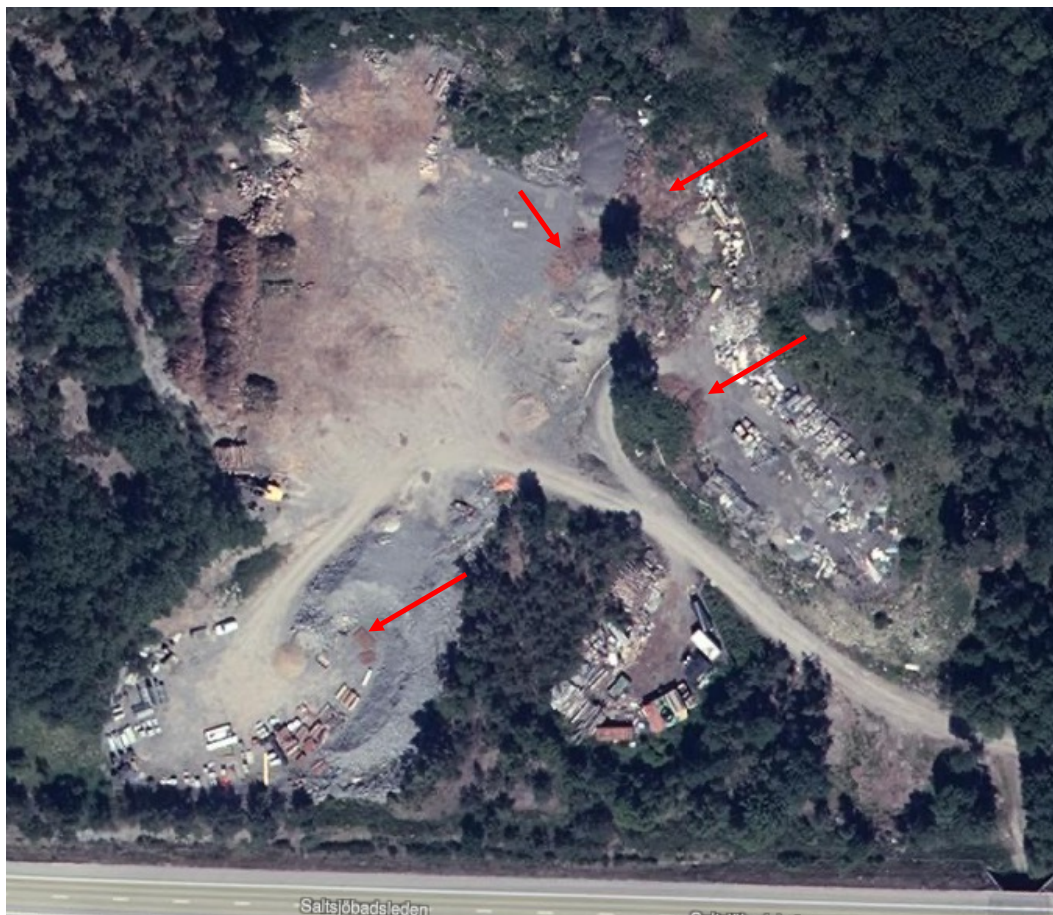
Figur 6 brunaktiga högar av okänt material, röda pilar pekar. Pågående aktivitet vid Gungviken område A. Eniro, 2024

Område A i Gungviken har eller har haft en mindre pågående aktivitet och på satellitbild från okänt datum syns några oidentifierade högar med vad som möjligen kan vara utsorterat material av okänd anledning (figur 6).

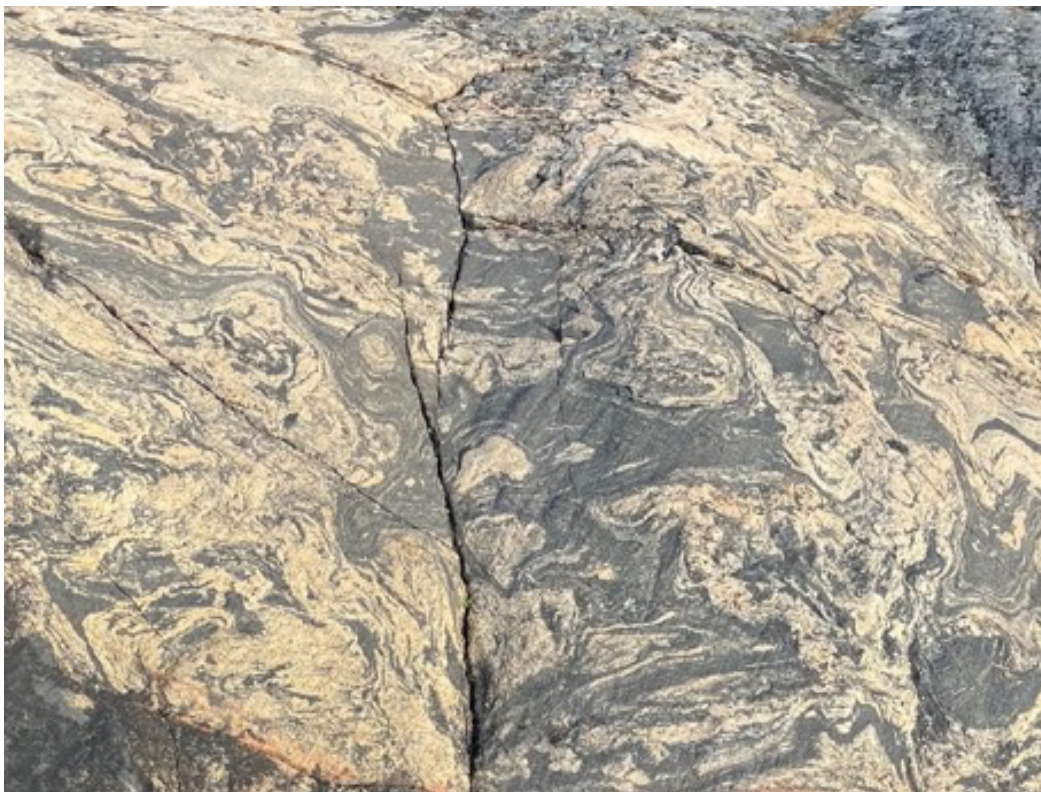
Figur 7 exempelbild på gnejs med komplicerad struktur. De mörka partierna är ofta sulfidförande i olika grad och nästintill omöjliga i detta fall att sortera ut. Ytan på bilden är cirka 1 gång 2 meter.

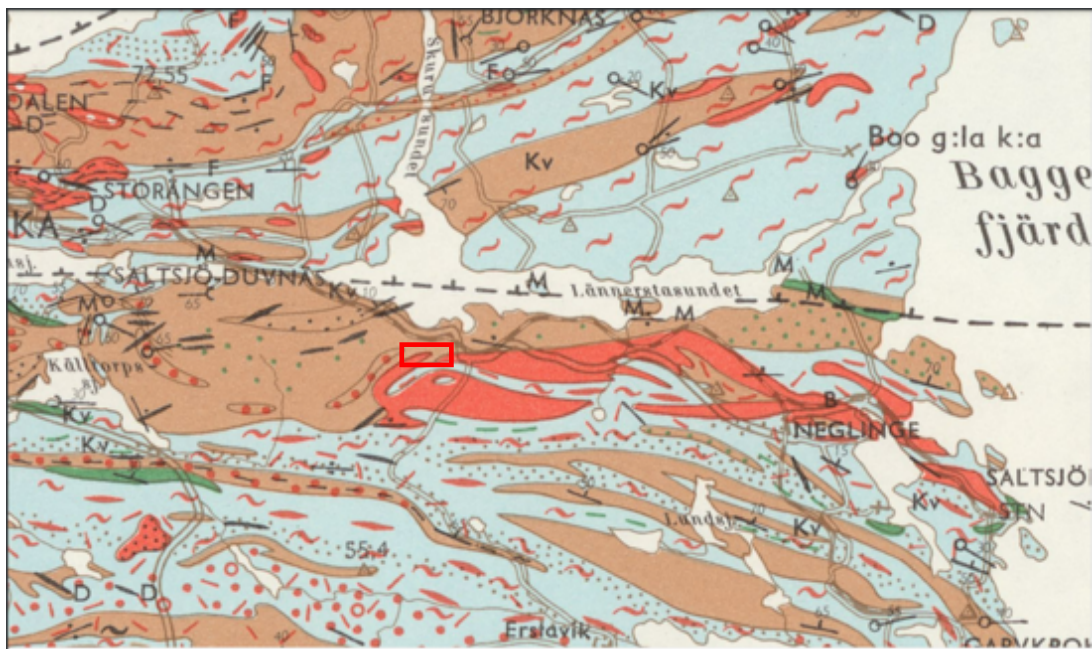
**Figur 9** Det går ej att utesluta miljöstörande stråk i Gungviken traktens bergmassa (röd ruta). Stålhös, 1969. Svarta linsoida streck är angivna som diabaser men de kan lika gärna vara missförstådda grönstens kroppar.

I närområdet kring Gungviken förekommer sulfider, se berggrundskarta i figur 8 och 9, och de beskrivs på följande vis:

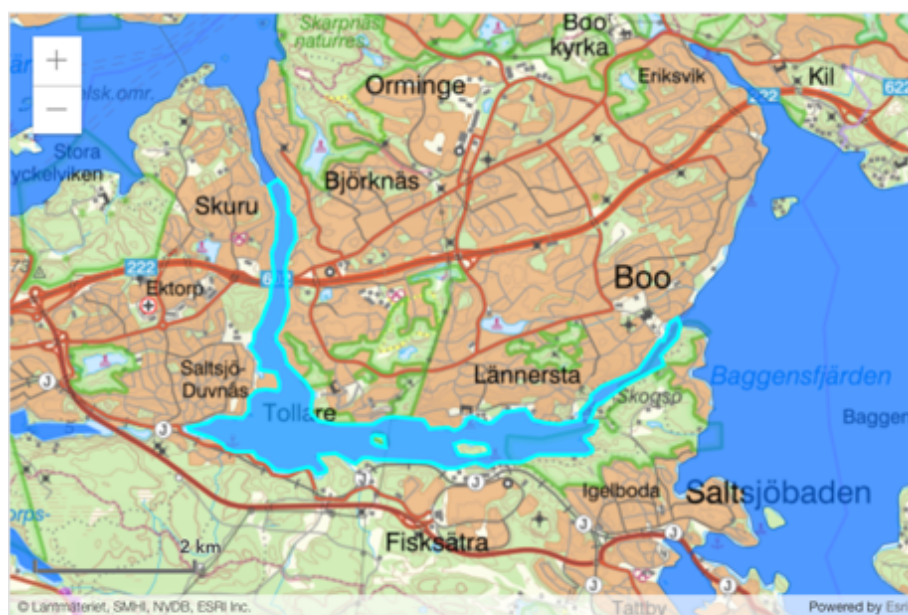
Statusklassning	
- Ekologisk status	■ Måttlig
- Kemisk status	■ Uppnår ej god
- Tillkomst/härkomst	■ Naturlig

Figur 14 visar urklipp från VISS där länsstyrelserna samlar statusklassning för recipient. Norr är uppåt i bild. Hela det inringade blå området är vattenförekomst Skurusundet

Vattnet från aktuellt område rinner ut i Skurusundet vilket är ett vattenområde som är statusklassat, se figur 14. Det är ett belastat vattenområde som har mycket trånga vattenvägar till Östersjön där Stäket är exceptionellt smalt. Klassningen redogörs i VISS, Vatteninformationssystem Sverige. Där framkommer att den ekologiska statusen bedöms som *Måttlig*. De biologiska kvalitetsfaktorer som är klassade ur ekologisk status är växtplankton och klorofyll. De fysikaliska och kemiska kvalitetsfaktorer som är bedömda ur ekologisk status är näringsämnen, som klassas som *Otillfredsställande*. Samtliga har ”Övergödning p. g. a. belastning av näringsämnen” som sin miljökonsekvenstyp. Det innebär att de är känsliga för ytterligare tillförsel av näringsämnen så som kväve och fosfor. Det finns även en anmärkning avseende *Särskilt förorenande ämnen*, där koppar är klassat som *Måttlig* och miljökonsekvensen är *Miljögifter*. Avseende kemisk status så uppnås *Ej god status* avseende samtliga klassade ämnen undantaget fluoranten som uppnår god status. Det medför att bland annat bly, kadmium och kvicksilver finns i för höga halter. Dessa är vanligen sedimentbundna och kan ändra kemisk form från partikelbundet till jonform vid förändringar i syre och pH.

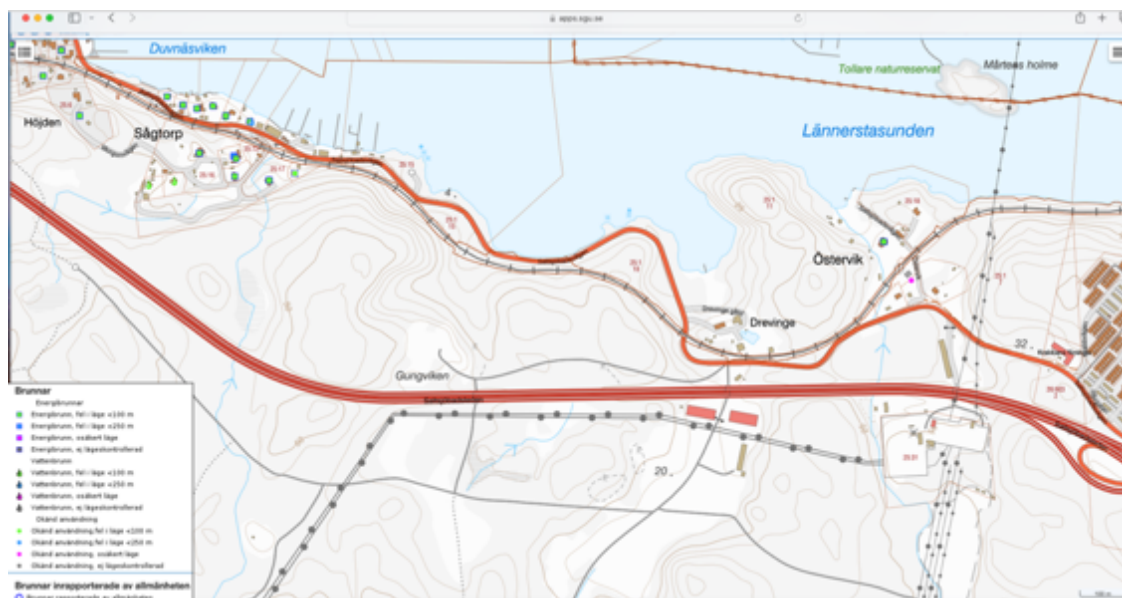
Figur 17 visar utdrag ur SGUs brunnarsarkiv.

Enligt SGUs brunnarsarkiv finns enskilda brunnar i Sågtorp respektive Östervik, se figur 17 och 18. Enligt uppgift från närboende finns ytterligare enskilda brunnar bland annat i närheten av seglarskolan vid Morningside, totalt minst sju stycken. SGUs brunnarsarkiv är inte fullständigt och äldre brunnar saknas ofta.

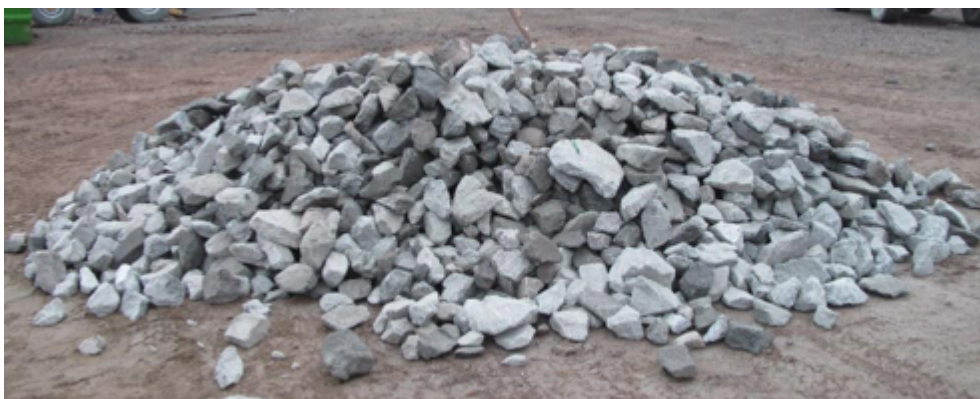
Figur 21 En dammig bergkrosshög. Omöjlig att okulärt kontrollera gällande sulfider. Även om berghögen spolas av kommer överliggande krossbitar dölja de bitar som ligger under.

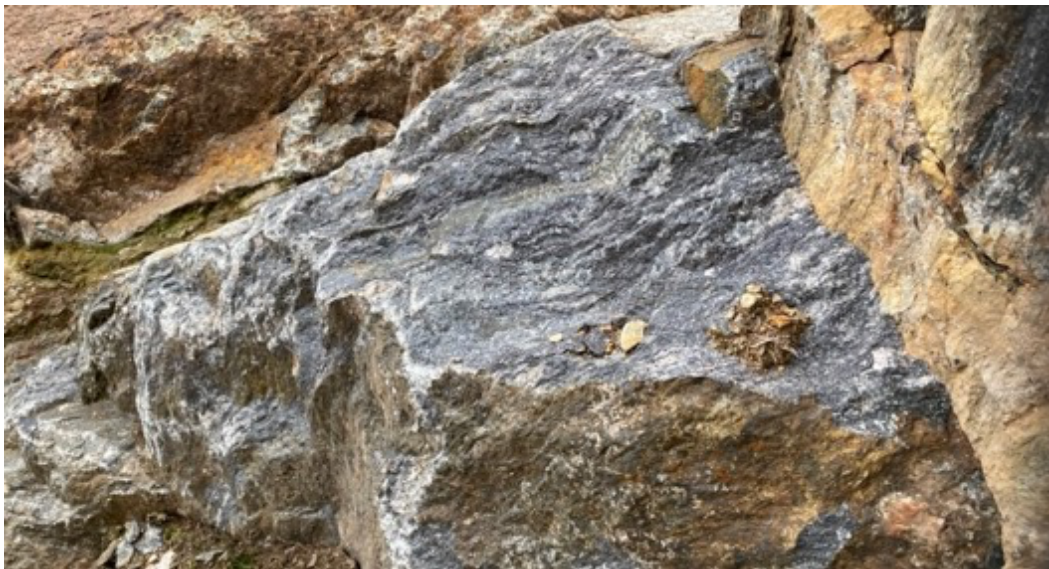
**Figur 22** Bilden visar samma berg men med olika typer av vittringsgrad. De rostfärgade områdena är mer vittrade och eftersom rost är ett tecken på sulfidförande mineral så är det lätt att upptäcka. I mitten av bilden har berget nyligen täckts av. Där är det inte alls lika rostigfärgat. Innehållet av sulfider är dock sannolikt lika stort både i de rostiga och i de ovittrade områdena. Nyligen framsprängda bergytter visar mycket sällan tydliga tecken gällande sulfidinnehåll och är därmed svåra att upptäcka. Björklöv som skala.

- 3) Kompetens hos andra entreprenörer och Skanskas mottagningskontrollerande personal. En lortig bergövertyta är nästan omöjlig att kartera. Dammiga bergbitar ger näst intill ingen information kring berginnehåll, se figur 21. En nyligen sprängd och ovittrad bergbit kan okulärt se "ren" ut, se figur 22.
